# は っ く つ て ん び ょ う は な 発掘された天平の華

## に ほ ん こ う こ が く せ ゃ う かい は っ く つ 日本考古学協会による発掘

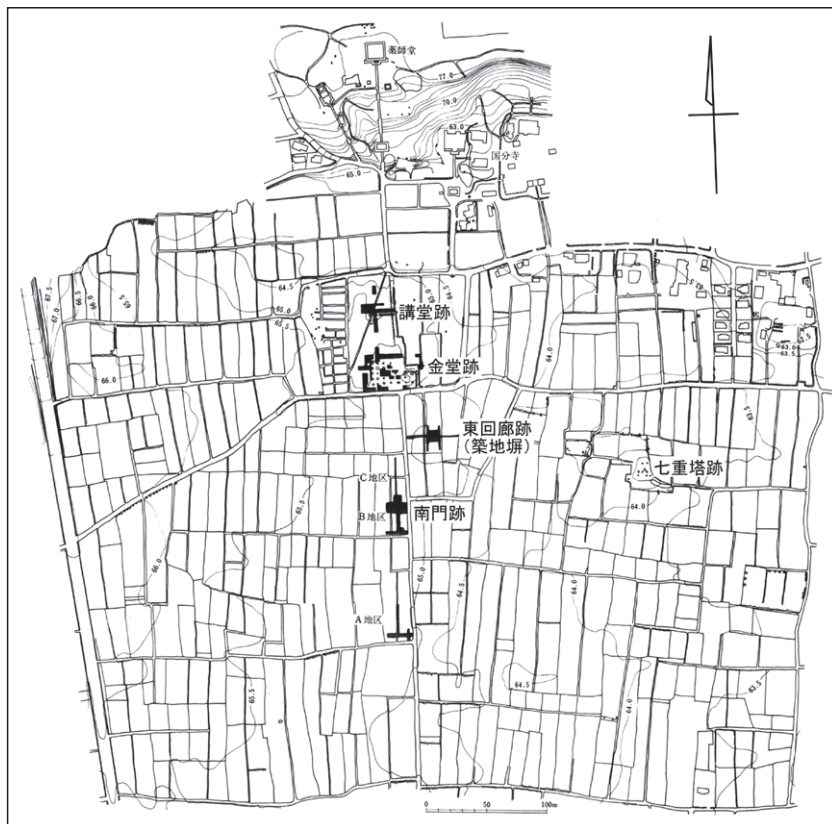
昭和 31・33 年度の調査区域

黒塗りの部分が調査範囲です。調査範囲を確定するために 1/500 の詳細な地形図が作成されました。

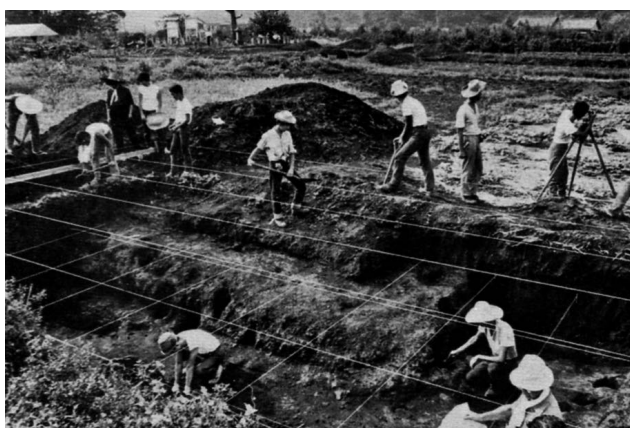
伽藍地区画溝 南東のコーナー 昭和40年（1965）  
僧寺の範囲を区画していた幅1.75m、深さ1.45mの大きな溝です。塔心礎から東へ約42mの場所にあたります。

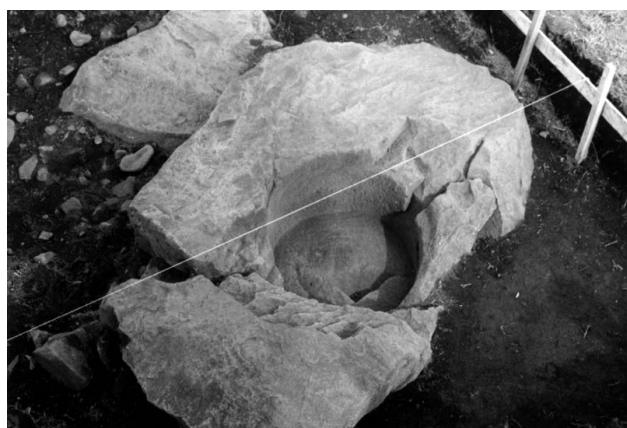
塔心礎  
七重塔の中心柱を受ける礎石です。大きさ2.16×1.36mの巨石で、中央に直径73cm、深さ45cmの穴が開いています。
