令和6年度 第3回 国分寺市史跡武蔵国分寺跡保存整備委員会

令和6年度史跡武蔵国分寺跡保存整備工事の完了について

史跡地内のトイレ改修について

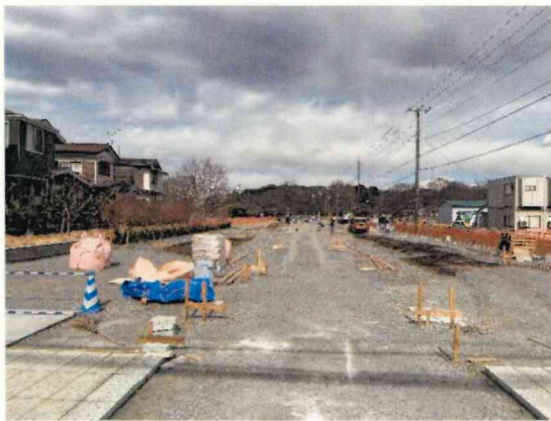
雨水浸透設備 施工風景（南から）

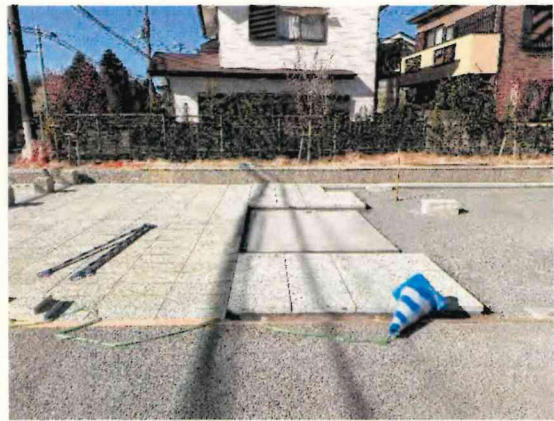
石張り 施工風景（東から）

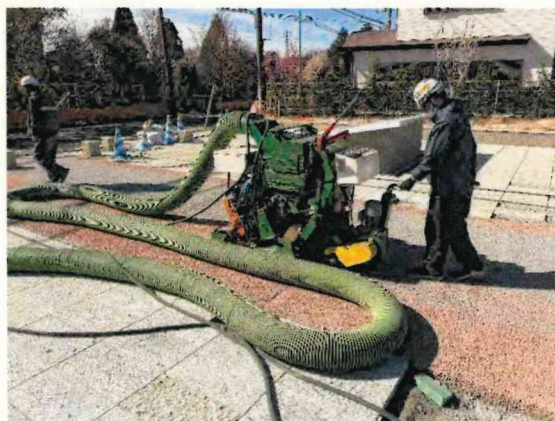
参道部 施工風景（北東から）

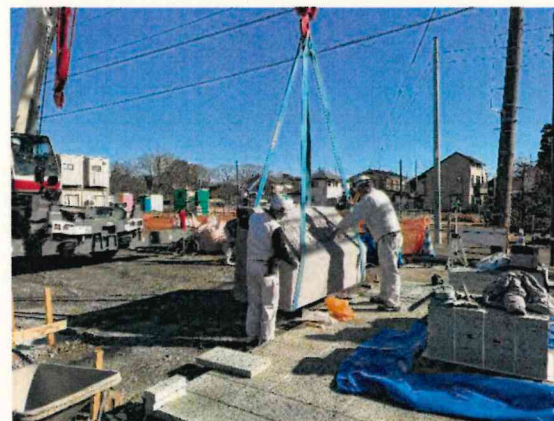
名称標識 施工風景（南西から）

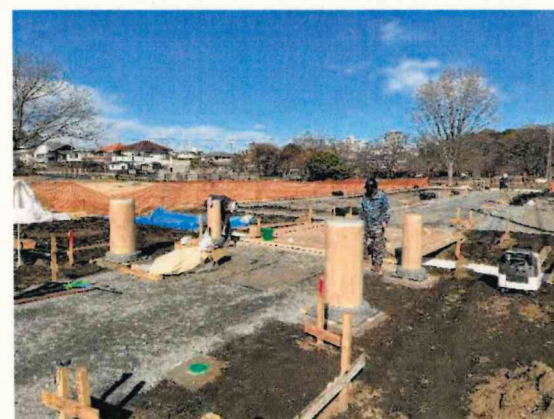
南門・木橋 施工風景（南東から）

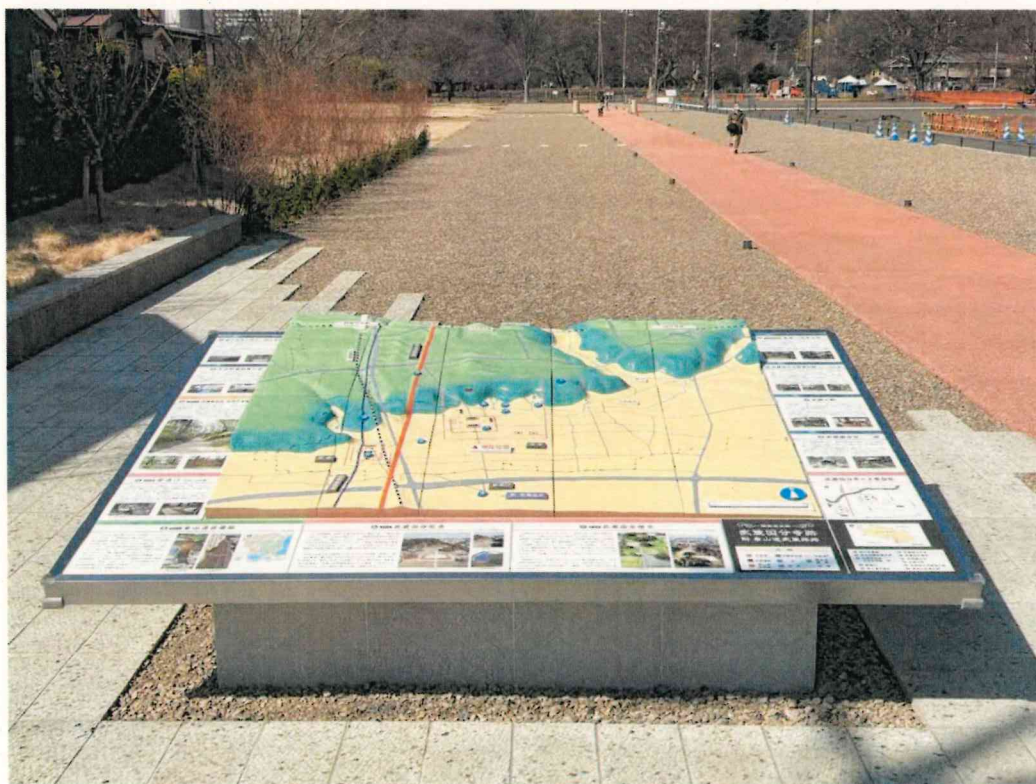
大型立体地形模型（南から）

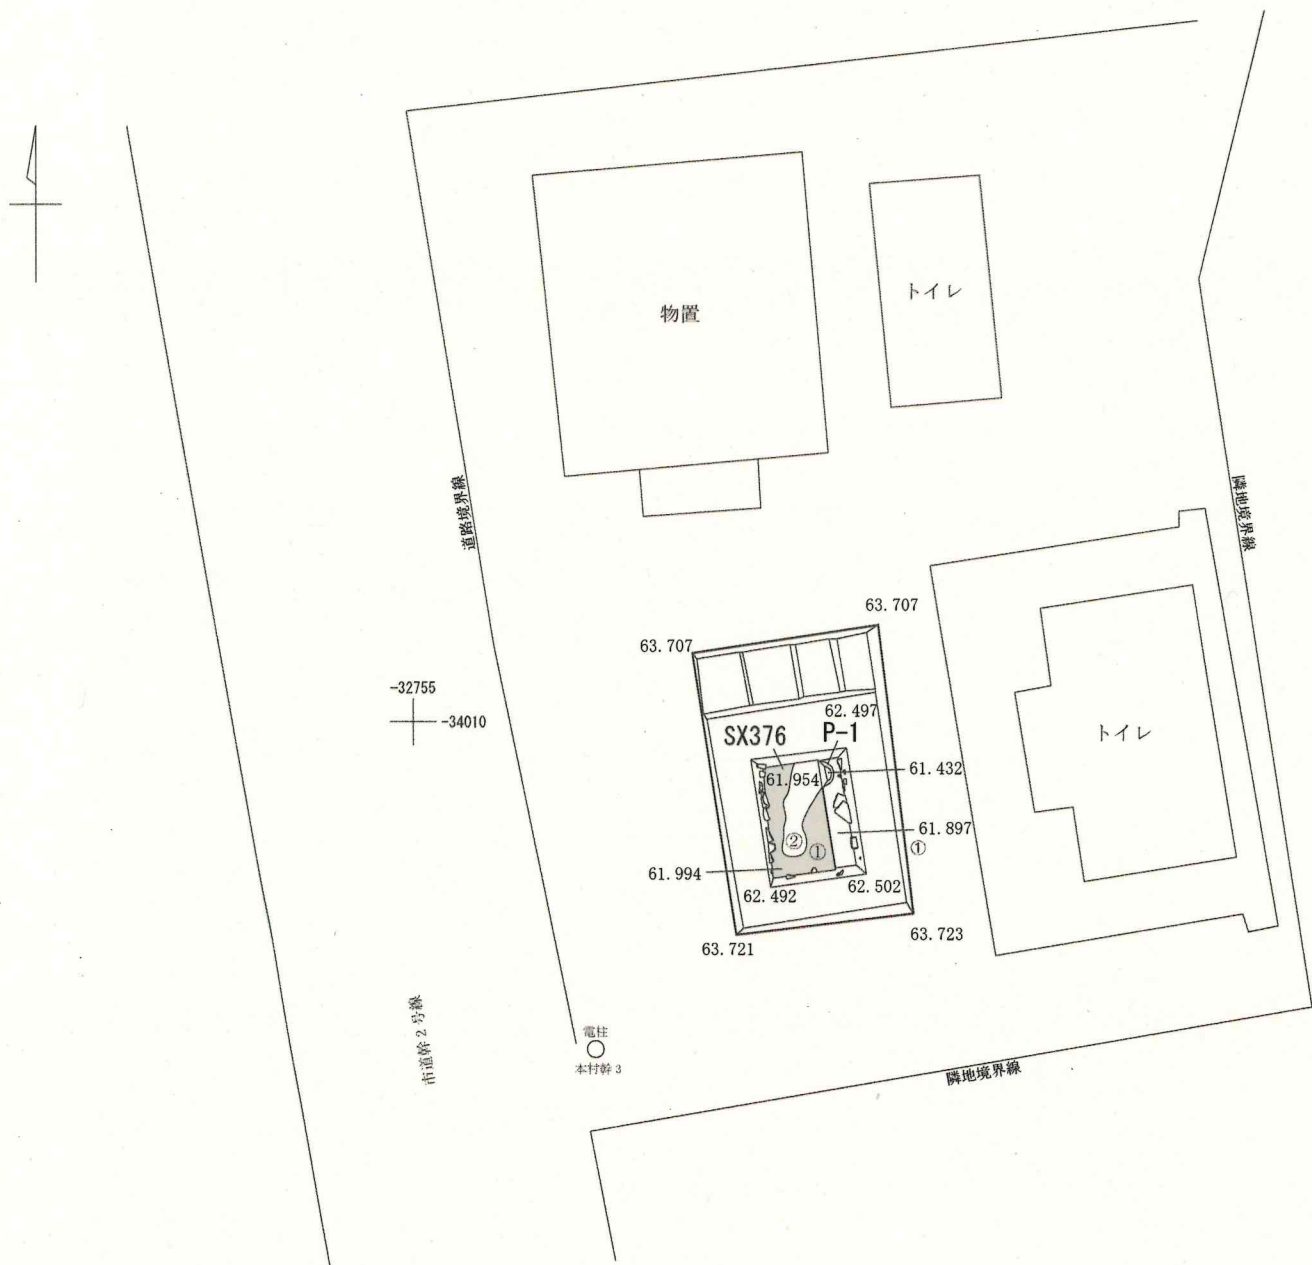
①土層説明

1. 10YR2/3 (黒褐色土) 極小赤色スコリア 7%、極小ローム粒子・
1～5mm大の炭化物粒子 5%、5～30mm大の礫 3%含む。
粘性やや弱く、非常に固くしまる。
2. 10YR2/2 (黒褐色土) 極小赤色スコリア・極小ローム粒子 10%、
極小炭化物粒子 5%、極小黄白色粘土粒子 2%、5～30mm大の礫 2%含む。
粘性やや弱く、非常に固くしまる。
3. 10YR3/2 (黒褐色土) 極小赤色スコリア 3%、極小ローム粒子 7%、
極小炭化物粒子 5%、極小黄白色粘土粒子 3%、5～30mm大の礫 2%含む。
粘性やや弱く、固くしまる。
4. 10YR2/2 (黒褐色土) 極小赤色スコリア 7%、極小ローム粒子 5%、
極小炭化物粒子 5%、極小黄白色粘土粒子 2%、5～30mm大の礫 2%含む。
粘性やや弱く、非常に固くしまる。
5. 10YR3/1 (黒褐色土) 極小赤色スコリア 5%、極小ローム粒子 3%、
極小黒色粒子 2%、部分的に平面注記②の砂を厚さ 2～3mmで層状に 3%含む。
粘性やや弱く、非常に固くしまる。

平面 (SX376)

- ①10YR4/4 (褐色土) 褐色粘土 (10YR4/6) 40%、黄白色粘土 (10YR6/4) 10%、壁層序 4 の
黒褐色土がマーブル状に混じる。粘性あり、しまりあり。
- ②10YR4/2 (灰黄褐色土) 金雲母 15%含む砂、壁層序 4 の黒褐色土が混じる。

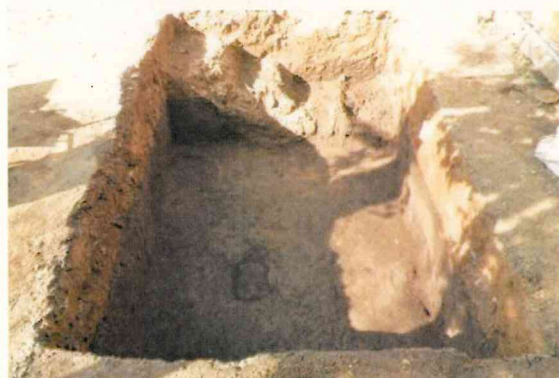
硬質面 (推定薬師道) 検出状況 (南から)

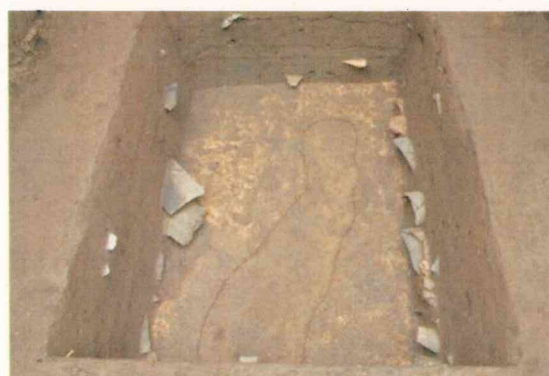
SX376 検出状況 (北から)

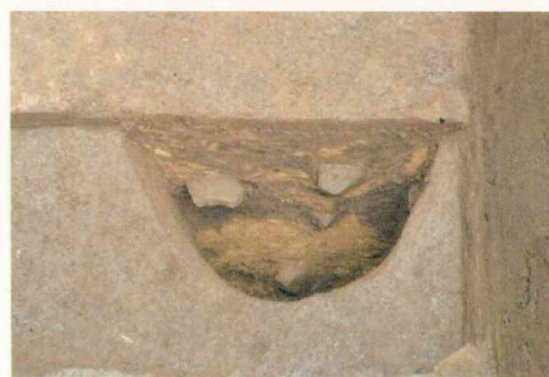
P-1 土層堆積状況 (東から)

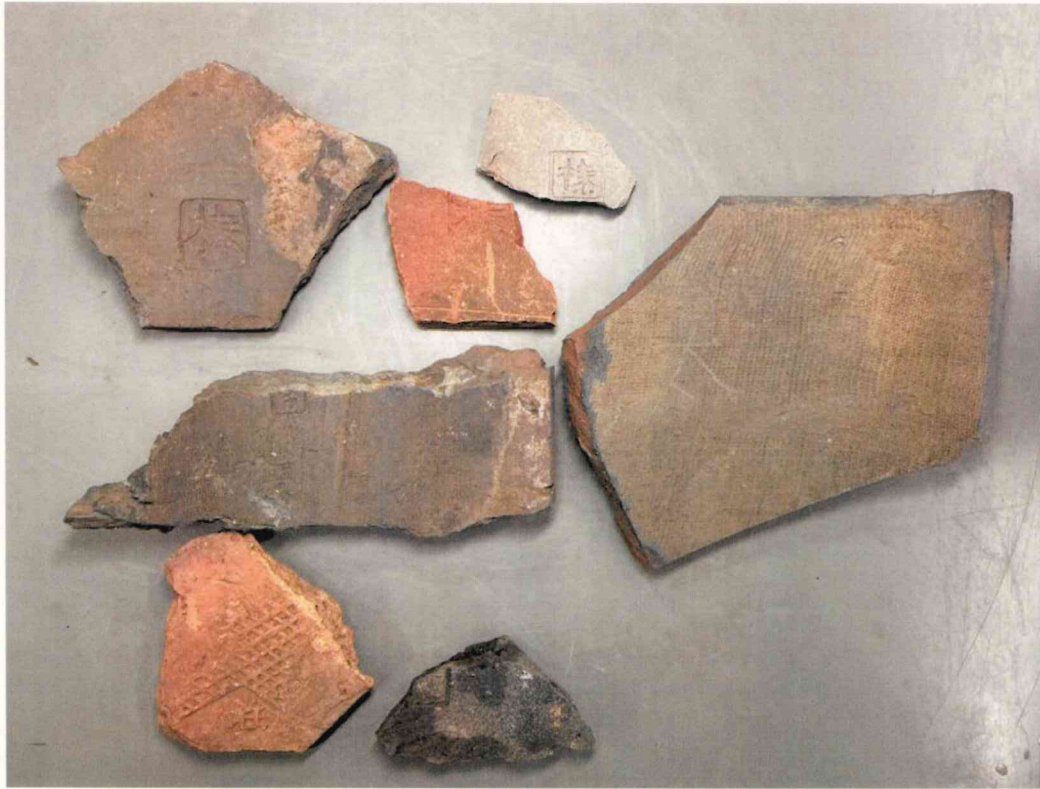
郡名・郷名瓦（榛沢・足立・荇原郡、児玉郡「太井か？」）

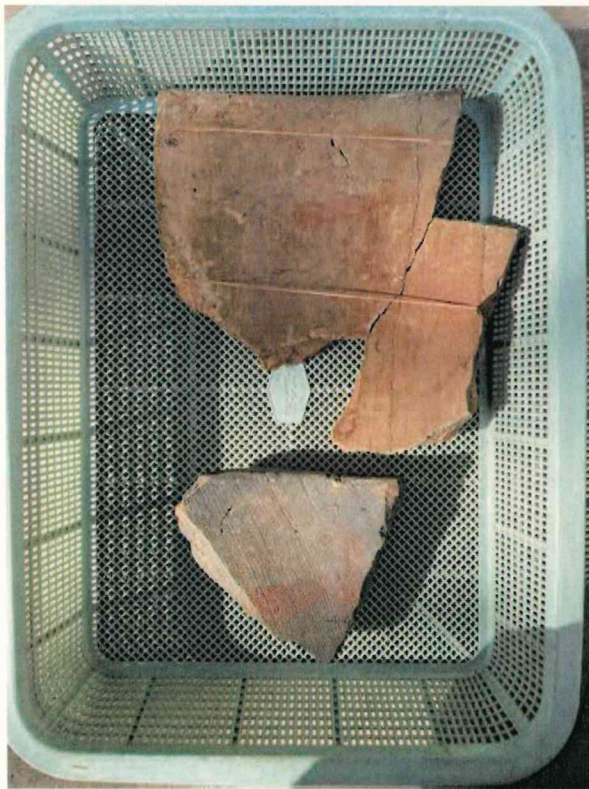
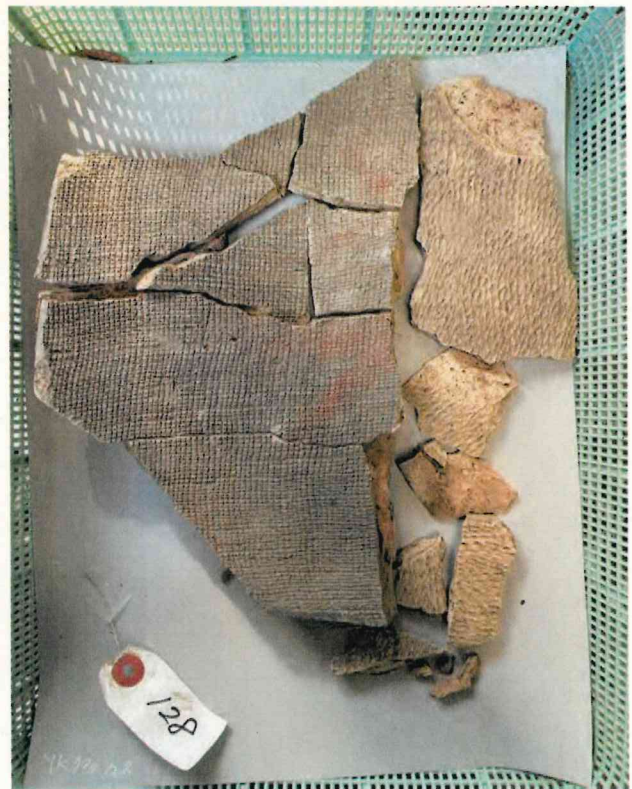
朱墨書 平瓦「寺か？」

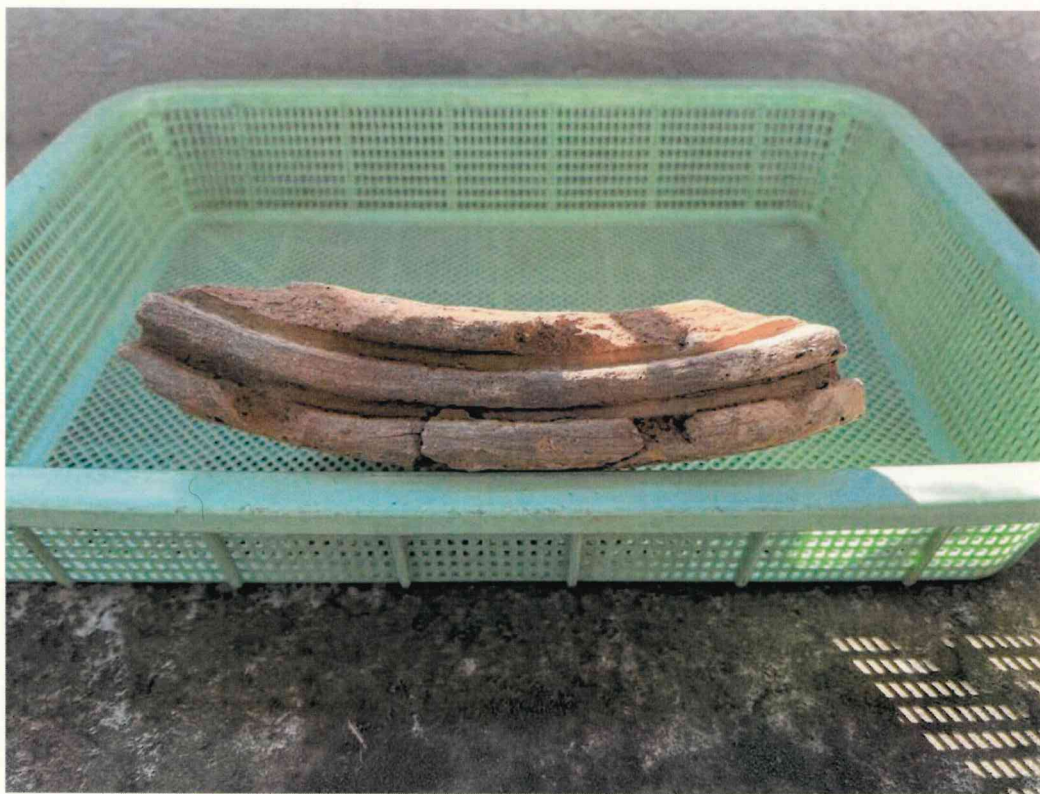
創建期 三重弧文軒平瓦

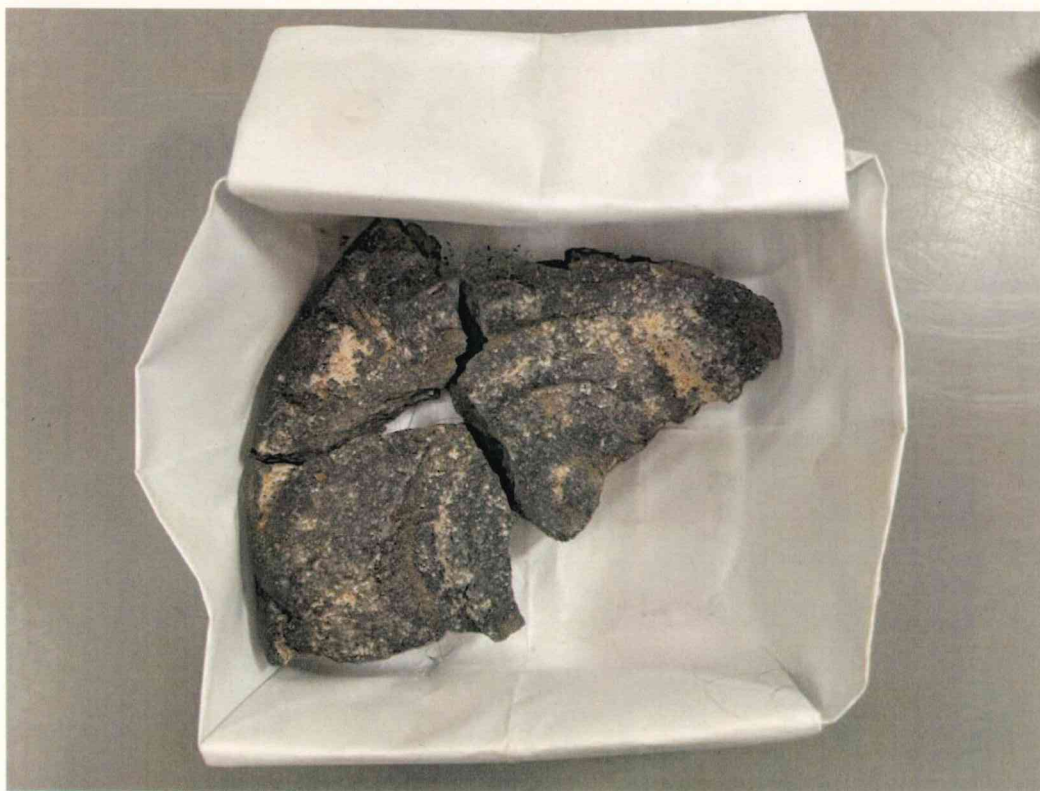
焼損軒丸瓦
