## 「国分寺市橋りょう長寿命化修繕計画」の更新について

# 国分寺市橋りょう長寿命化修繕計画

令和8年3月

国 分 寺 市

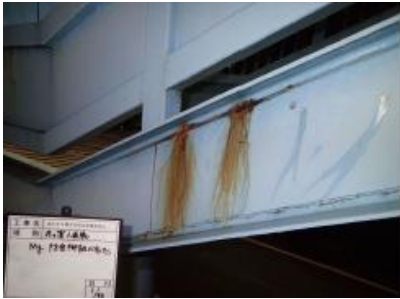
表 3.8 代表的な損傷および損傷原因の推定

あやめ橋	 
	主桁に腐食、漏水が見られます。雨水等の影響が原因と推定されます。		主桁にうきが見られます。施工不良と推定されます。
【床版_鋼部材】		【床版_コンクリート部材】	
橋りよう名		橋りよう名	
武蔵野線 人道橋	 	不動橋	 
	床版に腐食、漏水が見られます。橋面からの雨水の浸透が原因と推定されます。		床版にうき、床版ひびわれが見られます。施工不良、経年劣化によるものと推定されます。
【下部構造_コンクリート部材】		【下部構造_コンクリート部材】	
橋りよう名		橋りよう名	
不動橋	 	緑橋	 
	橋台縦壁にうきが見られます。損傷の進行は見られないため、経年劣化を要因と推定されます。		橋台縦壁にひびわれが見られます。損傷の進行は見られないため、経年劣化を要因と推定されます。

- 上記の損傷状況から、国分寺市の橋りょうの長寿命化を図るためには、耐久性を向上させるために雨水等の水回り対策を実施することが重要となります。
- 鋼部材の「腐食」対策は、塗装塗替に合わせて、それぞれの橋りょうの状態に応じて橋面防水、伸縮装置の取替えや補修、水切りの設置等の水回り対策を検討する必要があります。また、コンクリート部材の「漏水、遊離石灰」対策も鋼部材と同様な対策が有効となります。さらに表面保護工の実施は、中性化等による耐久性の低下に対して有効な対策となります。
- コンクリート部材の「うき」対策は、経過観察を継続し、剥落による第三者被害が生じる可能性がある箇所について、速やかに剥落防止対策を講じることが重要です。周辺に「漏水、遊離石灰」等他の損傷が確認される場合は、別途、詳細調査を実施し必要な対策を講じる必要があります。

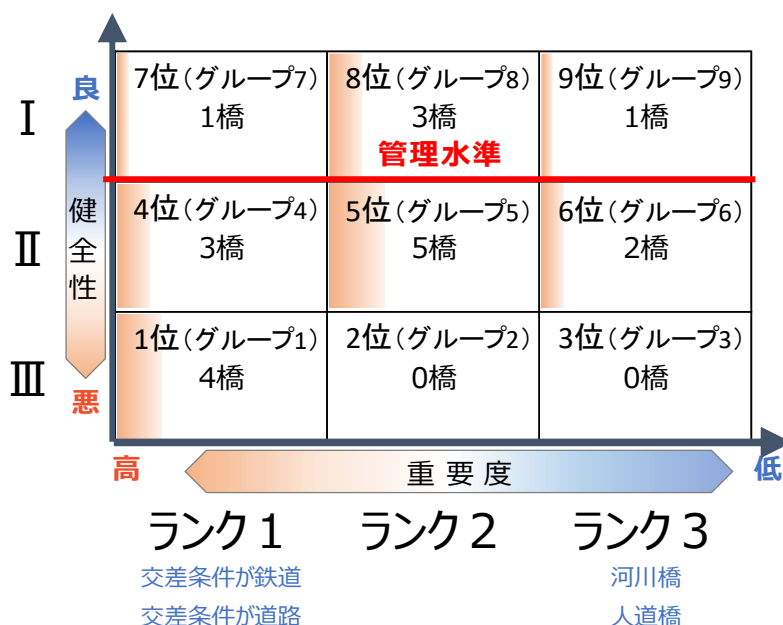
図 7.2 橋りょうのグルーピングと優先順位マトリクス

重要度ランクで分けた橋りょうについて、橋りょうの状態（健全性）を加味した対策の優先順位を設定しました。優先順位は、健全性と重要度ランクを用いた下図のようなマトリクス表により、設定した重要度の3ランクを、Ⅰ～Ⅲの健全性による計9グループに分けることで設定しました。これらの順位ごとに橋りょうのグルーピングをすることで、橋りょうの管理を行います。
