# 現況・課題と再整備の方向性

ー 交通処理の課題、駅前広場の利便性向上、歩行者の安全確保、バリアフリー化やにぎわい空間が不足している課題を踏まえ、再整備の方向性を示します。ー

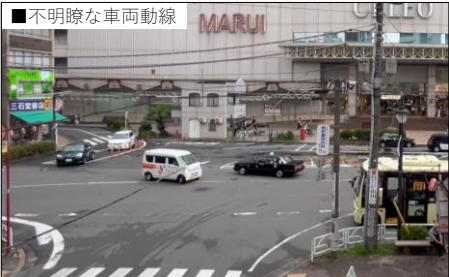
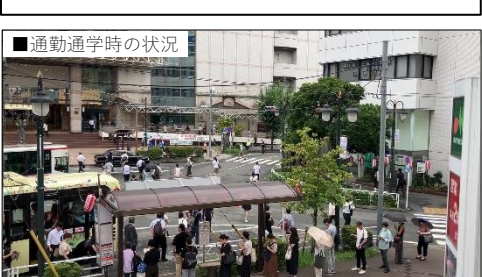
### 課題③ 車道中心の空間構成

- ・現在は歩行者空間等に対し車道空間が多く占めていることから、イベントの開催などにぎわいの創出に対し、支障となっております。

### 課題④ バス停からの乱横断

- ・バス停から駅に向かう途中の横断歩道前の歩行者空間が狭いこともあり、早朝の時間で駅に向かって都道を乱横断する歩行者が一部見られ、安全上の課題があります。

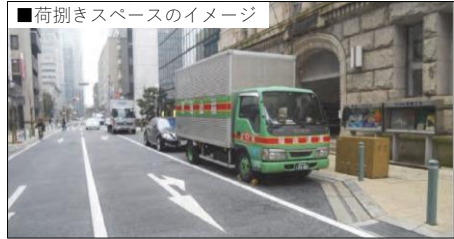
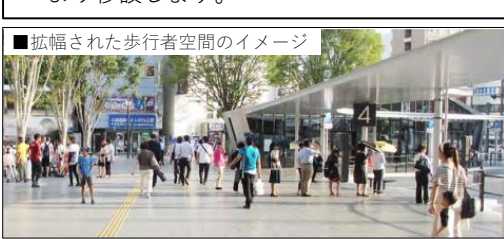
### 方向性③ 歩行者空間の拡充

- ・にぎわい創出のため、歩道の拡幅、広場空間の拡張を行います。
- ・駅前広場は、バリアフリー化やユニバーサルデザインに配慮した空間形成をします。

### 方向性④ ぶんバスのバス停移設と駅への安全な歩行者動線確保

- ・ぶんバスのバス停をロータリー内に移すことで、利用者の安全を確保します。
- ・植栽帯を歩行者空間として整備するとともに、横断歩道を駅への最短動線になるよう移設します。
